# 发电机转子接地保护改造分析

**摘 要:**国华太仓发电有限公司两台超临界 630MW 发电机组采用了日本三菱公司 MEC5000 型微机励磁调节系统,其中配套的发电机转子接地保护存在问题,不满足现场要求,文中就存在问题提出改造方案并对改造过程展开分析、总结。

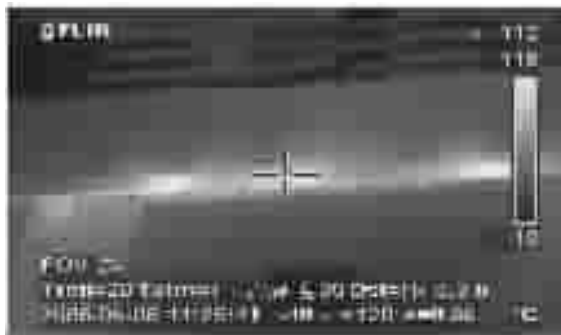
图2 太电7号机满负荷下出线箱红外呈像

在2006年3-4月份机组小修期间,设备厂家更换了主变低压侧升高座部位封母过渡节,材质进行加厚,取得了一定效果,温度由原来的160℃下降到65℃以下。而在发电机出线箱内侧加装屏蔽挡板措施后略有变化,取消了通风冷却方式,但效果不是特别明显,局部高温现象仍然严重,局部过热点主要分布在出线箱与上方的出线箱风罩接缝处的一条线上,而接缝处的上下随距离的增加温度迅速下降,最高点温度达到119℃(如图2),另一点在背面上方的出线箱风罩下边缘,温度达110℃,2台机以7号机局部过热为更明显一些,对设备的安全运行构成严重威胁。

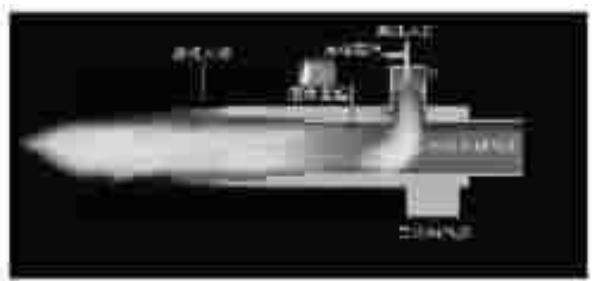
图 2 气化小油枪点火燃烧器工作原理示意

气化小油枪喷出的燃油燃烧形成的高温火焰,使进入一次室的浓相煤粉颗粒温度急剧升高、破裂粉碎,并释放出大量的挥发分迅速着火燃烧,然后由已着火燃烧的浓相煤粉在二次室内与稀相煤粉混合并点燃稀相煤粉,实现了煤粉的分级燃烧,燃烧能量逐级放大,达到点火并加速煤粉燃烧的目的,大大减少煤粉燃烧所需引燃能量。满足了锅炉启、停及低负荷稳燃的需求。周界冷却二次风主要用于保护喷口安全,防止结焦烧损及补充后期燃烧所需氧量,气化小油枪点火燃烧器的工作原理如图 2 所示。

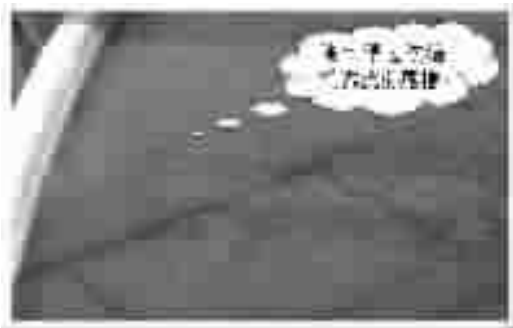
图 1 高效浓缩机内渣水过量情况图

在机组除渣过程中,进入高效浓缩机内水量多,造成漫水(如图 1 所示),未处理的渣水进入贮水池,漫出的水质杂质含量在 2000 mg/L 左右,而高浓缩机处理后的杂质含量≤150 mg/L<sup>[1]</sup>。漫水后,造成贮水池内水质指标大大恶化。

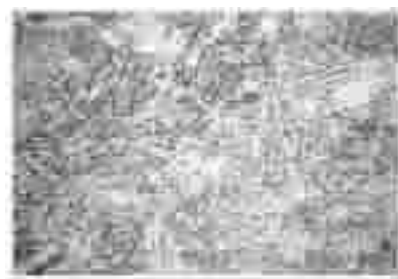
图 5 取样管焊缝金相图

金相结果表明,焊接接头两侧母材金相组织正常,为晶粒较细的贝氏体,如图 4 所示;焊缝金相组织晶粒粗大的贝氏体,如图 5 和图 3 所示;通过观察金相图片显现,热影响区较宽,表明焊接线能量输入过大,导致焊接接头冲击韧性过低,其为焊缝开裂的直接原因。

焊前未进行内部充氩保护。焊缝根部局部过热、组织恶化,接头强度降低。

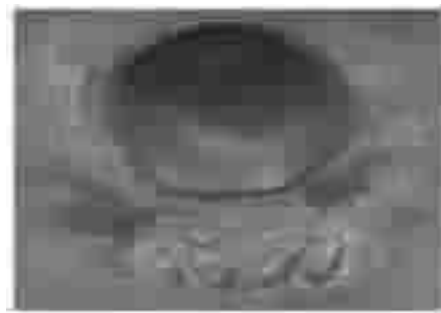
图 4 落煤口及测温、测压等不规则处磨损

该厂炉内浓相区布置有很多不规则装置包括穿墙管炉内的测床温元件,测床压元件等,实践说明,即使很小的不规则几何尺寸变化也会造成局部的严重磨损,这是因为不规则的变化对局部的流动特性造成较大扰动,而造成炉内磨损。在这些开口周围敷设耐磨耐火材料,并在二次风管和热工测孔管外涂上沥青或包上陶瓷纤维纸以解决磨损和膨胀问题。二次风管分上下两层,有利于燃料的分级燃烧,降低炉膛温度,减少  $\text{NO}_x$  的产生。二次风管除设计制造上采用 1Cr20Ni14Si2 耐热耐磨钢板制作的防磨措施外,运行中应必须严格控制一次风压和床压,保持二次风压大于床压,使床料不返回到二次风口内磨损风口和风管。但在实际工作中,由于热效率试验等现实调整风量的需要,不断从炉膛内向下二次风管内返渣,使下二次风管烧变形、磨穿现象在不断发生,二次风口烧变形的情况已经相当明显。甚至出现了二次风口向炉膛外漏渣的情况出现。如图 4 所示。

对于下二次风口变形甚至漏渣问题的解决,只有使二次风速大于二次风口处的风压才能保证二次风口的完整性。但由于机组经济性的需求,下二次风口标定不能改变。目前采取在炉墙护板上再焊一层新的护板,并在两层护板间增加保温材料的措施,减少散热损失和增强对新护板的保护。

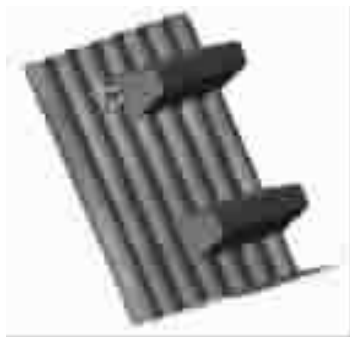
图 5 主动多阶式防磨梁技术

稀相区减轻磨损的措施,目前采用主动多阶式防磨梁技术效果较好<sup>[4]</sup>,如图 5 所示。防磨梁耐火耐磨材料形成凸台,沿水冷壁高度方向以一定间距水平或倾斜多阶布置,防磨凸台显著降低了炉膛贴壁流的速度和浓度(贴壁流速度可由 8 m/s 减少到 2 m/s),保证水冷壁管的耐磨寿命由 3 个月左右延长到 1 年以上。该项措施技术特点为:(1) 主动方式,降低了炉膛贴壁流的速度和浓度;(2) 安装简单方便,不需对炉膛水冷壁进行大量改造;(3) 运行可靠,检修简单方便。

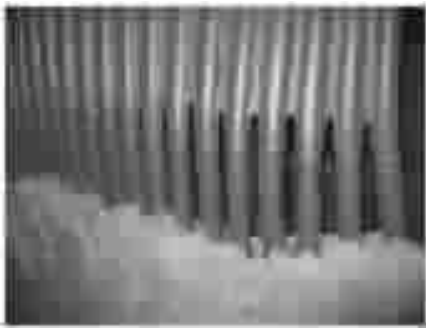
图 9 再热屏变形引起浇注料脱落

该厂循环流化床炉内布置有二级再热器和Ⅱ级过热器及双面水冷壁,由于二级再热器和Ⅱ级过热器敷设的浇注料除有防止磨损的作用外,还有减少吸热量的作用。因此,在浇注料布置上双面水冷壁仅仅在下联箱部位敷有耐磨材料。因此,对此部分浇注料防磨的重要性不仅仅是保护管材,还体现在维持适当的吸热面积。另外,二级过热器和二级再热器在炉顶穿墙处的防磨板脱落较多,部分密封浇注料也有脱落,需要在以后的运行和检修中观察,如图 8 所示。重视此部分浇注料的保护,一旦有脱落和磨损就会及时恢复。

(b) 再热屏变形引起浇注料脱落

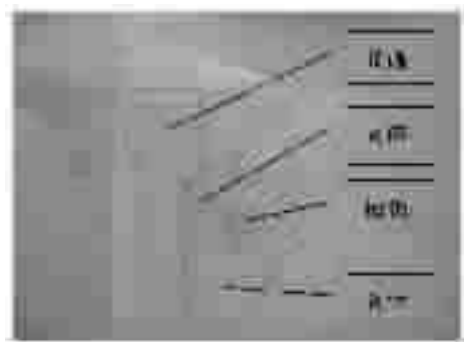
图 1 高压调门结构图

国华太仓发电有限公司 7 号机组汽轮机为上海汽轮机有限公司生产的 N600-24.2/566/566 型超临界、一次中间再热、三缸四排汽、单轴、凝汽式汽轮机<sup>[1]</sup>。高压联合汽门为上海汽轮机厂引进美国西屋公司技术设计生产, 布置于 13.7 m 运转层高中压缸的两侧, 由三个弹簧支架支撑, 允许其能在各个方向自由地热膨胀。阀体由铸钢制成, 高压调门主要由阀壳、阀盖、阀杆、阀蝶、导向套、阀杆套、油动机、弹簧座、联轴节、行程开关组件等组成。高压调门设计行程为  $55.8 \pm 2.2$  mm, 油动机设计行程为 83 mm。喉部直径  $\Phi 133.35$  mm, 阀座与阀体为过盈配合(如图 1 所示)。7 号机组于 2006 年 1 月投入商业运行。

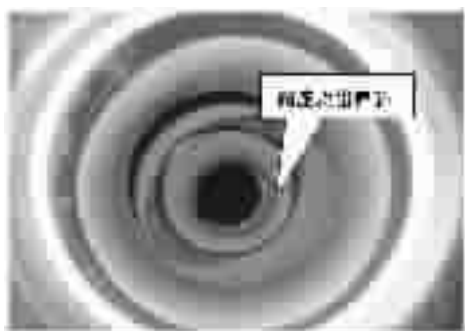
图2 3号高调门解体阀座情况

2012 年 1 月 23 日, 解体检查发现 3 号高压调门阀座脱出偏斜(如图 2 所示), 4 号高压调门阀座松动磨损(如图 3 所示), 但未脱出, 将两台高压联合汽门切割返厂检修。高调门阀座第 2 次脱出前累计运行时间 13733 小时。

(1) 在高调门调节过程中,阀芯频繁开关动作,产生汽流激振,对阀座产生一个交替变化的旋转向上作用力,导致阀座向上运动,最终使阀座从阀体中脱落。

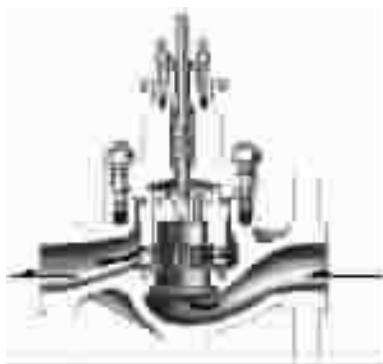
图 1 笼罩套筒阀的工作原理

由于套筒阀采用平衡型的阀芯结构, 阀芯和套筒侧面导向, 因此不平衡力小, 稳定性好, 不易振荡, 从而改善原由阀芯容易损坏的情况。这种调节阀的允许压差大, 而且有降低噪声的作用。当改变套筒节流孔形状时, 就能得到所需的流量特性。这种阀的阀座不用螺纹连接, 维修方便, 加工容易, 通用性强<sup>[3]</sup>。

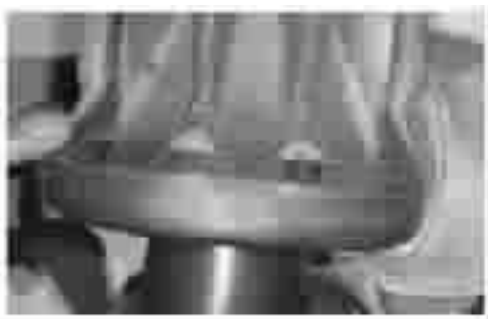
图 7 吹损后阀杆

具有保护阀芯密封面, 减缓密封面吹损的作用。在阀门开启时, 蒸汽在渐扩线导向下可以避开阀芯密封面(见图 2 蒸汽沿阀芯流向示意图)。阀门在关闭状态下, 即使阀门不严密当漏泄蒸汽通过阀芯密封面下部直段与阀座之间时, 会产生节流减压作用, 减慢阀座损耗(见图 3 阀门内漏初始蒸汽在阀芯阀座间流向示意图)。在锅炉过热器氧化皮大流量冲洗需要通过高旁减温减压阀进行憋压控制, 致使高旁阀存在小开度(10%~20%)运行, 此时阀芯与阀座密封面径向通流间隙很小(如果高旁全行程为 80 mm 的话则开度只有约 8~16 mm)。而通常此类阀门密封面下部加工的环形直段高度有 5~7 mm, 在阀门开度只有 8~16 mm 的情况下, 环形密封线与阀座直段距离只有 1~13 mm。在此情况下, 蒸汽携带氧化皮颗粒的蒸汽高速沿高旁阀阀芯导流槽流过(图 4 阀门小开度状态下蒸汽流动示意图)。就像是高速砂轮再打磨导流槽顶部环形密封线部位, 使其迅速吹损上移。由于环形密封线吹蚀在前, 阀芯密封面下部直段消失渐扩线角度发生改变, 致使阀芯密封面失去保护, 直接暴露于高速蒸汽切线方向, 蒸汽在改变角度的渐扩线导向下, 对阀门密封面快速吹损(如图 5 环形密封线吹损后蒸汽沿阀芯流向示意图)。特别是在小开度状态下, 由于阀芯密封面下部直段消失, 蒸汽正对密封面吹蚀并产生类似喷嘴效应(见图 6 环形密封线吹损后小开度状态下蒸汽在阀芯阀座间流向示意图), 使蒸汽流速加快, 进一步加剧密封面损耗。所以密封面损伤在蒸汽中含有大量氧化皮时显得尤为严重(见图 7 吹损后阀杆)。

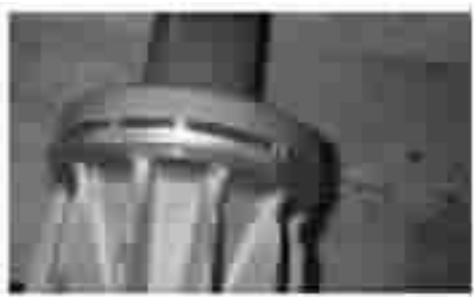
图 10 经过一次启停后提高阀芯密封面及下部直段硬度后的阀杆

锅炉吹扫过程并且冲蚀的速度非常迅速。而(图 10 经过一次启停后提高阀芯密封面及下部直段硬度后的阀杆)是经过修复后提高高阀芯密封面下部直段硬度后硬度提高至 35~40HRC,运行了 6 个月并且同样经过两次锅炉吹扫的阀杆照片,可以看到阀杆状态非常完好,完全可以不需修复再次使用。通过对比可以看出在环形密封线的重要性,因此在密封面下部直段的堆焊过程中,在条件允许的情况下要尽量使用高硬度合金。通过提高阀芯密封面下部直段的硬度,减缓阀芯密封面下部直段的吹损速度,使其能够承受更长时间的冲蚀。这也使其对阀芯密封面保护的作用加强,只有保护好主密封面才能保证旁路阀严密。
